**UNIVERSIDAD DE ESPECIALIDADES ESPÍRITU
SANTO
FACULTAD DE ARQUITECTURA
ESCUELA De INGENIERÍA CIVIL**

**INVESTIGACIÓN DE LOS FACTORES QUE INCIDEN EN LAS FALLAS
ENCONTRADAS EN LAS VÍAS DE PAVIMENTO RÍGIDO
CONSTRUIDAS EN LA PROVINCIA DE MANABÍ.**

**TRABAJO DE INVESTIGACIÓN QUE SE PRESENTA COMO
REQUISITO PARA EL TÍTULO DE INGENIERO CIVIL**

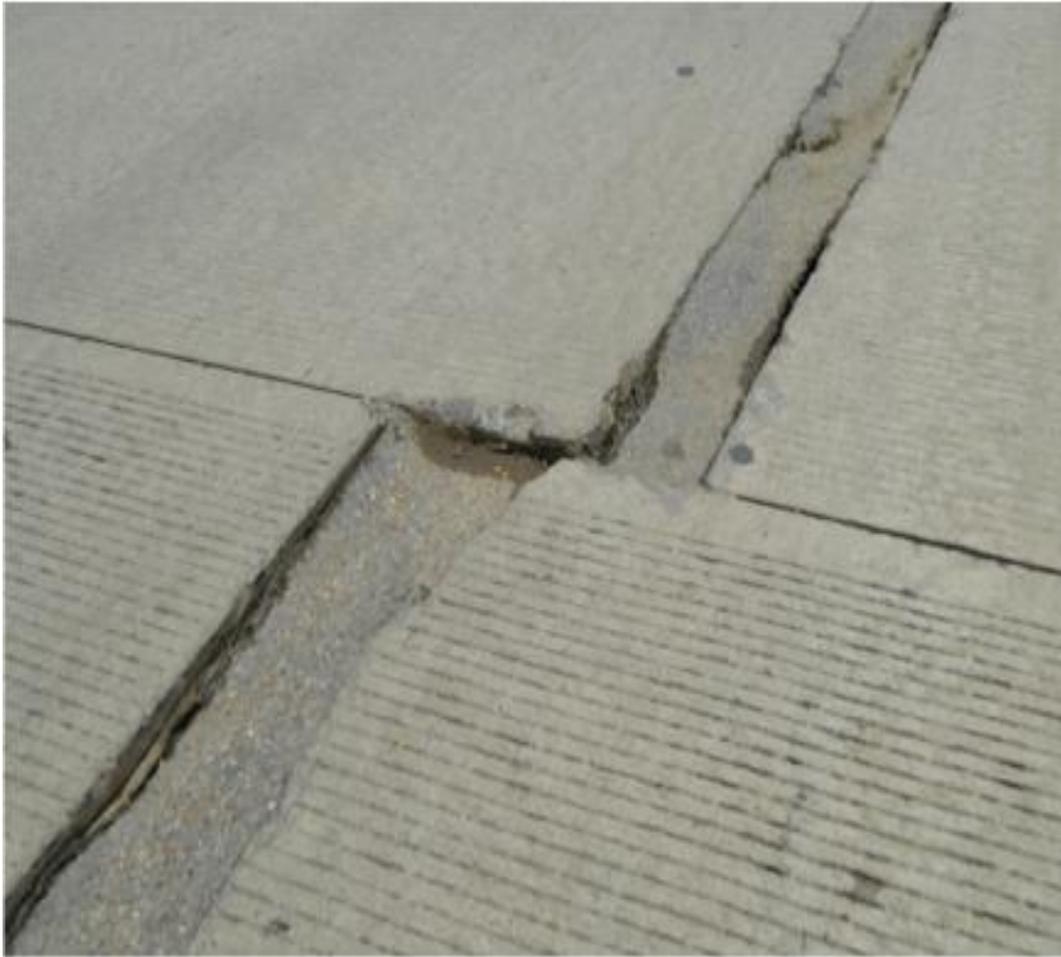
Estas fisuras tienen una longitud variada entre 3 y 30 m. En invierno hay sobresaturación de la capa subrasante y en verano se secan, al tener un tráfico pesado empeora la situación provocando grietas. Estas fisuras han sido reparadas se hicieron canales de 10 cm de ancho y se colocó Resina de polímeros modificada que se vierte en caliente para reparación de hormigón.

Fisuras longitudinales reparadas con Resina de Polimeros.

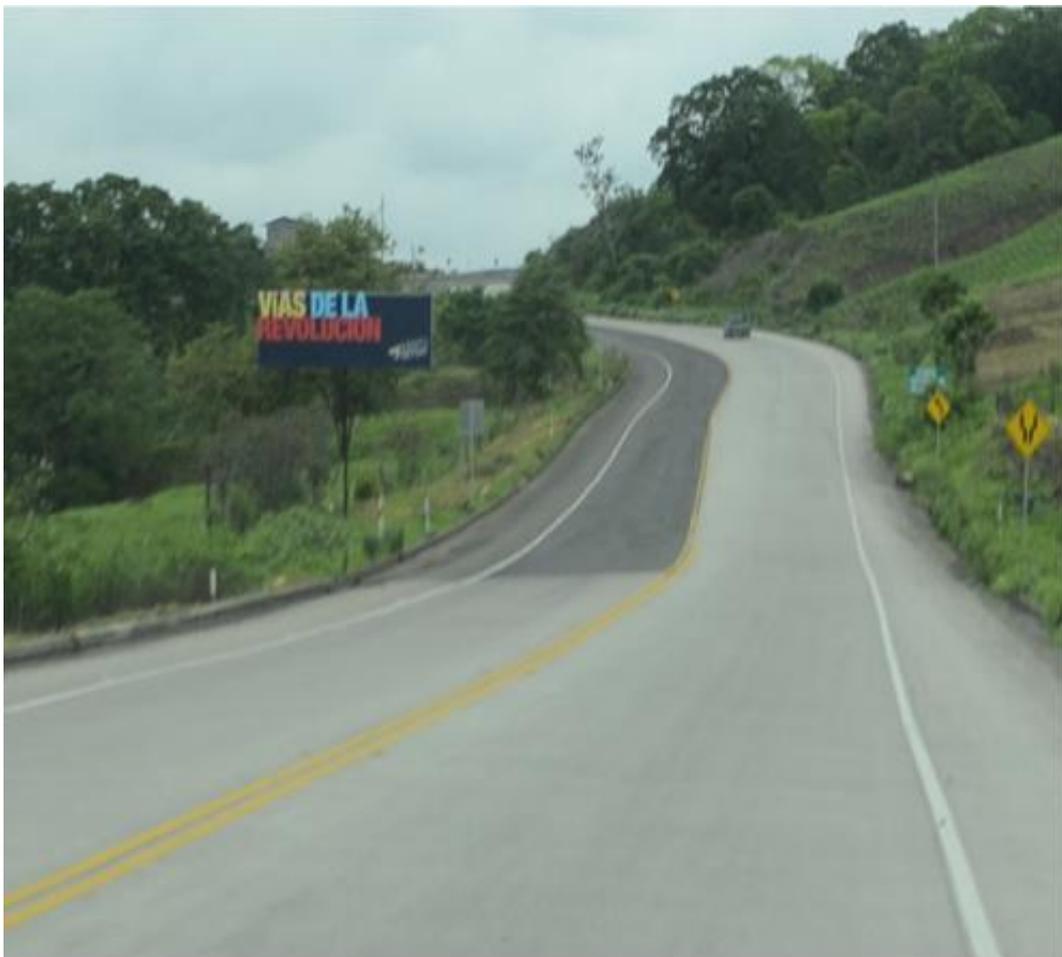
A medida que la inspección visual de esta carretera avanza, es notorio en tramos donde su reparación ya es una capa de asfalto para proteger la carpeta de hormigón y evitar que el deterioro empeore.

Carpeta asfáltica colocada en el carril izquierdo (2km).

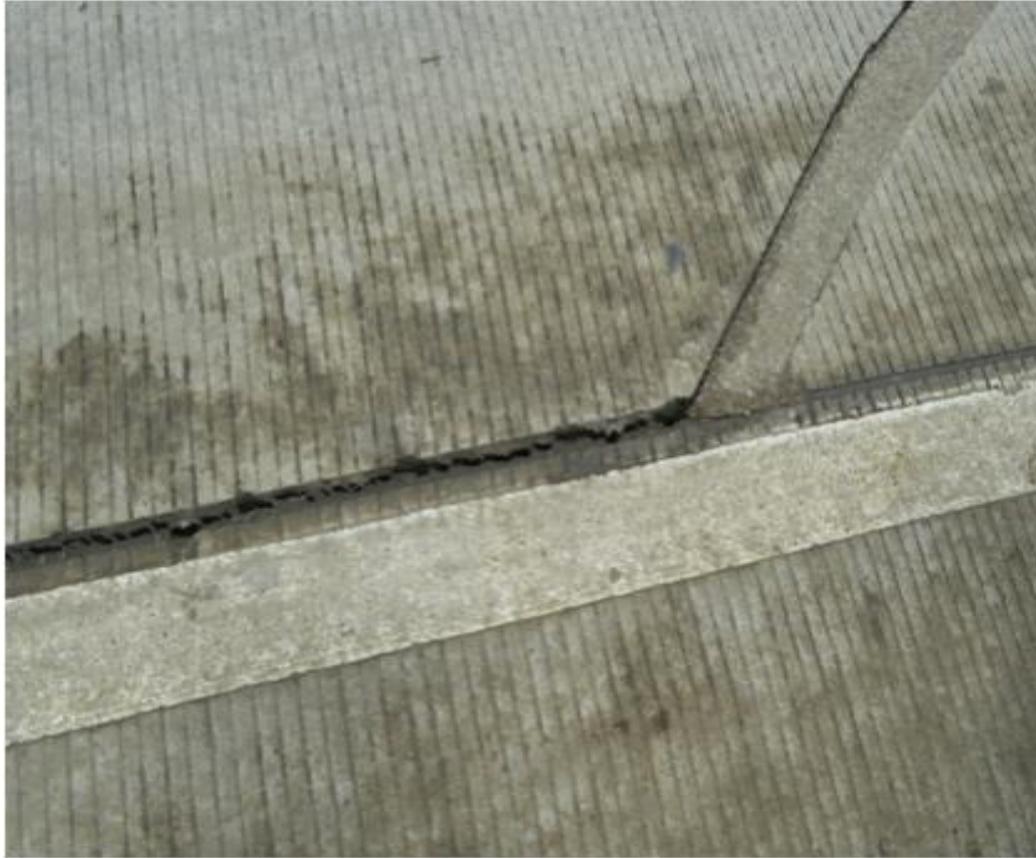
Otra fisura que se presenta en la llamada Escala, que es la diferencia de niveles de placas a través de la junta. Las dos fisuras que se repiten a lo largo de esta carretera son provocadas por asentamiento en la subbase de apoyo o subrasante.

Es de suma importancia aclarar que el suelo del norte de Manabí contiene en grandes cantidades arcillas expansivas, eso agrava las fisuras debido a que no se tomó en cuenta este factor y dificultando el estado actual de la vía.

Diferencia de nivel a través de las juntas.

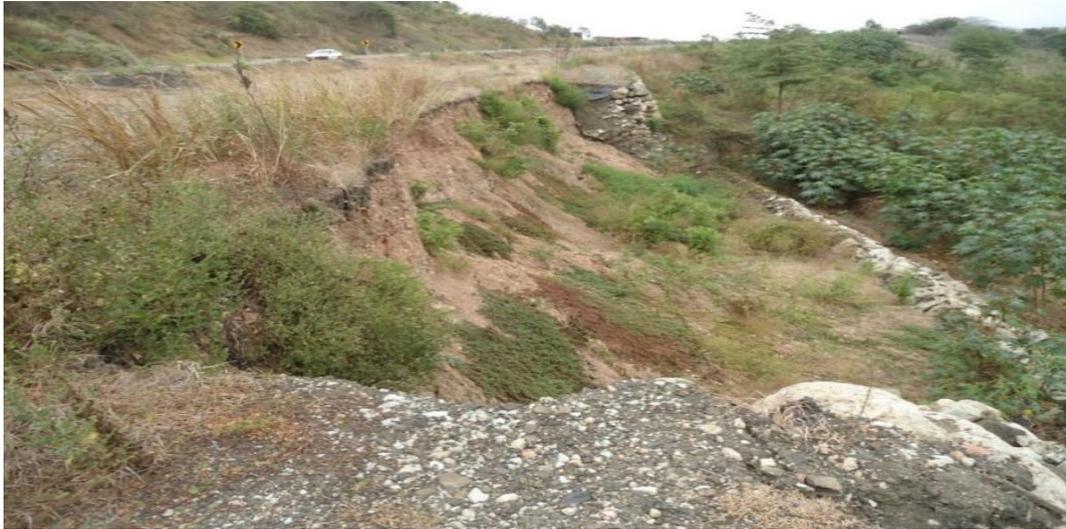
Aparentemente, el muro al ser colocado en la parte alta de una zona deslizable funcionó como un incremento del peso o fuerza actuante y contribuyó, en presencia del agua de lluvias, a la reactivación del deslizamiento actual.

Foto 1.- Corona del deslizamiento El Junco.

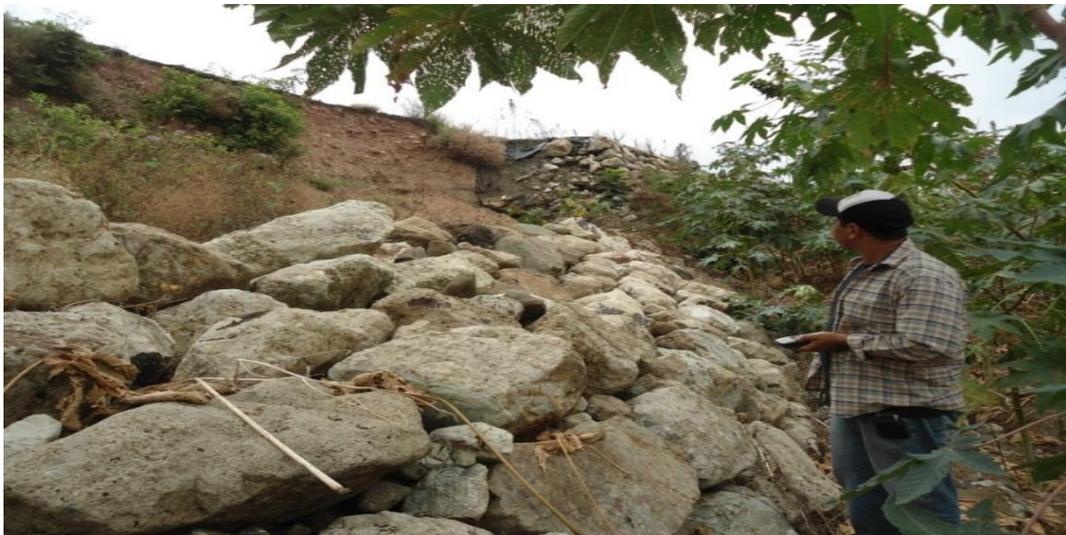
- Las rocas que lo conforman son un simple apilamiento de fragmentos ya que no presentan ningún tipo de ligante, ni siquiera algún tipo de malla para que surta el efecto de un gavión.
- El "muro" de piedras amontonadas no presenta ningún tipo de obra de conducción de las aguas de escorrentía superficial.
- El "muro" presenta un talud externo de 72° en apariencia muy alto si se considera que se trata solamente de un amontonamiento de fragmentos de roca.
- Finalmente, no se excavó el equivalente de una cimentación para un muro tan alto de unos 5m.

Foto 2.- Muro de piedras colapsado.

Se observa en la parte alta la capa de relleno de 3 m de espesor y a la derecha el resto del muro de piedras aún no colapsado, pero que se encuentra ya bastante agrietado.

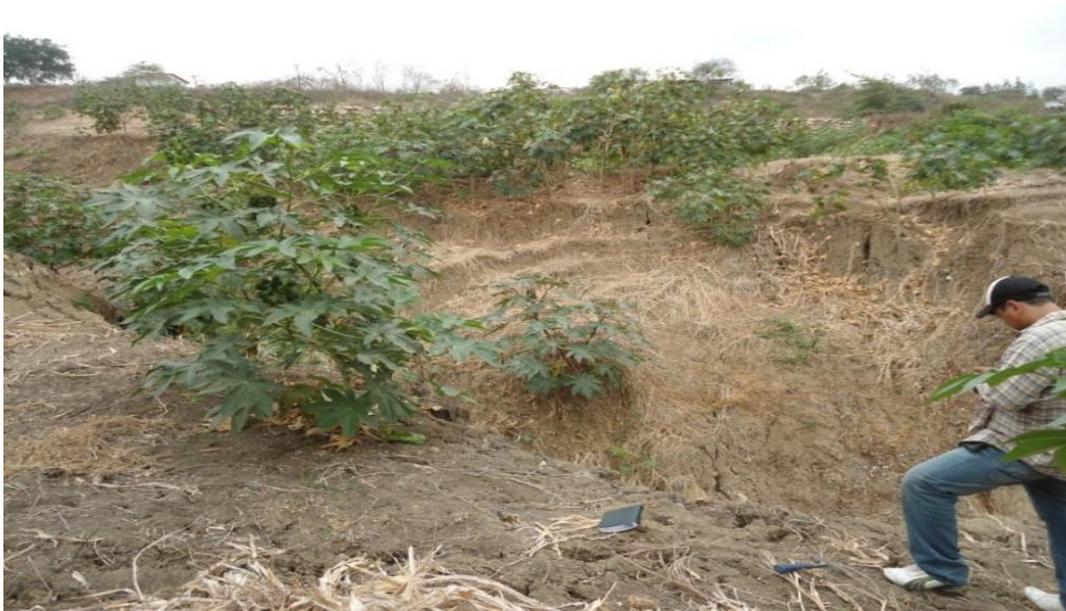
Foto 3.- Vista hacia arriba del cuerpo del deslizamiento Junco.

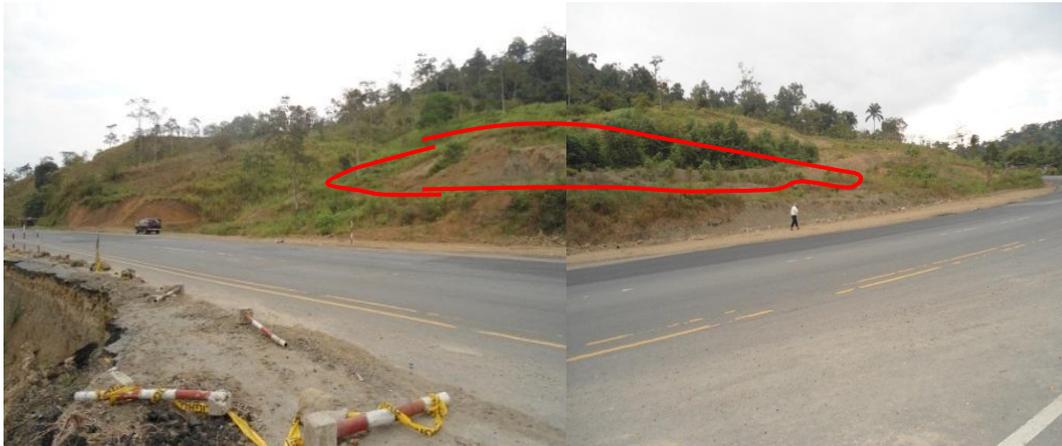
El deslizamiento remanente tiene una longitud de unos 60 m (en dirección perpendicular a la vía) y una anchura (paralela a la vía) de cerca de 120 m. Si originalmente el deslizamiento llegaba hasta la vía, este debió tener más de 120 m de largo.

Foto 4.- Área de deslizamiento no removido.

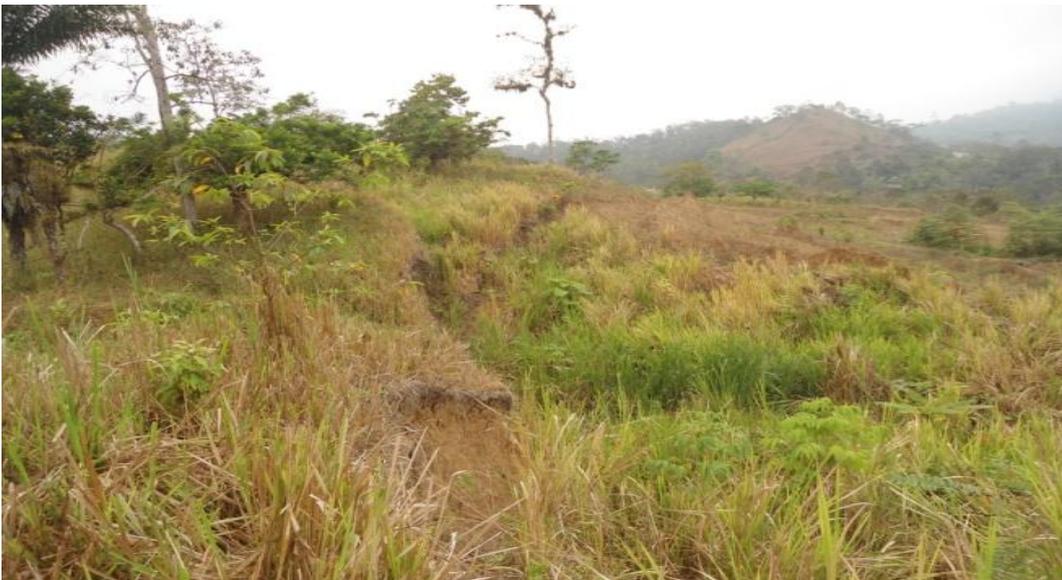
Foto 5.- Corona del deslizamiento a la izquierda

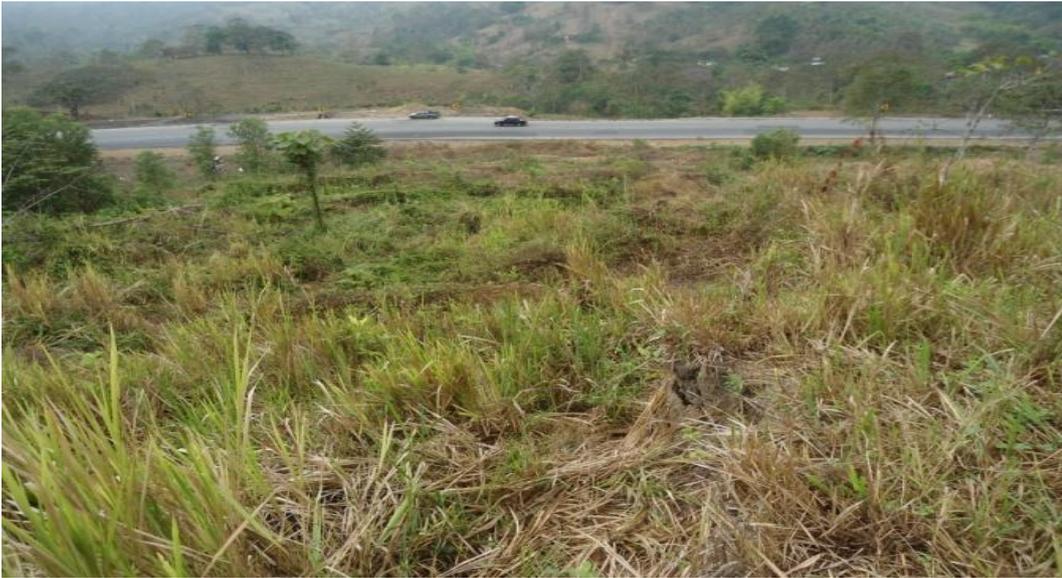
Foto 6.- Cuerpo del deslizamiento visto desde la corona.

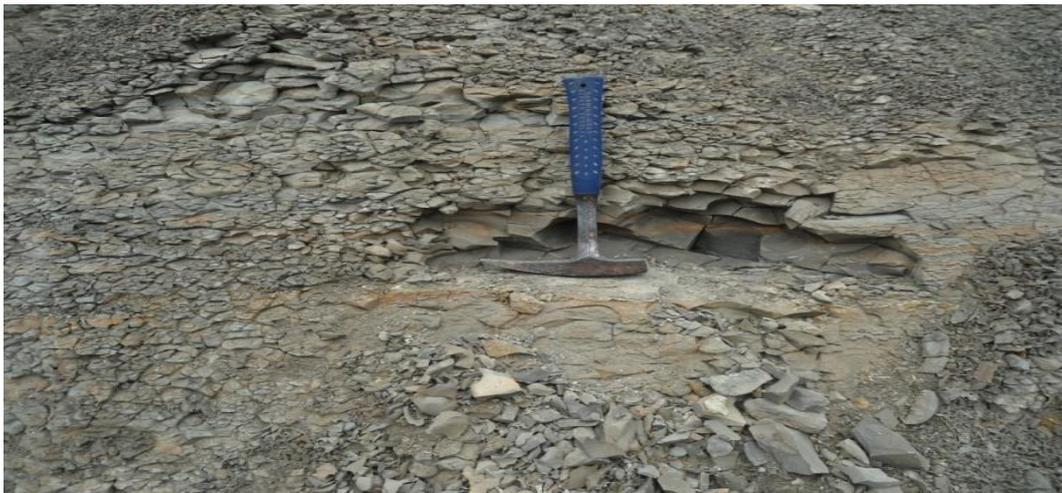
Foto 7.- Roca arcillo-limosa de la formación Onzole.

Se encuentra en las paredes de los canales de drenaje del deslizamiento.

La roca arcillo-limosa de la formación Onzole y algo meteorizada aflora en la parte inferior del deslizamiento. Esta roca es muy blanda y se encuentra bastante fracturada.

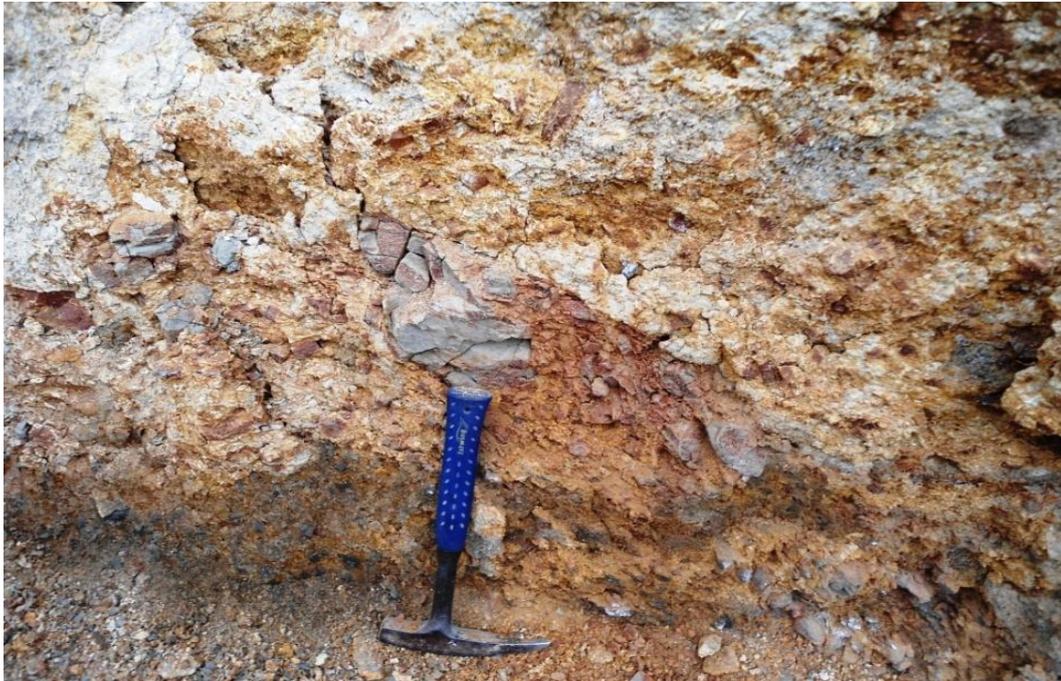
Foto 8.- Textura de las capas superficiales deslizadas que se conservan cerca de P2.

Se trata de un conjunto coluvial o estratos de espesores de varios dm, conformados por fragmentos de roca arcillo-limosa gris de formas irregulares de varios tamaños, en matriz arcillosa con clastos angulosos arenosos. Obsérvese el plano de deslizamiento actual arriba del martillo cortando a un depósito más antiguo del mismo origen.

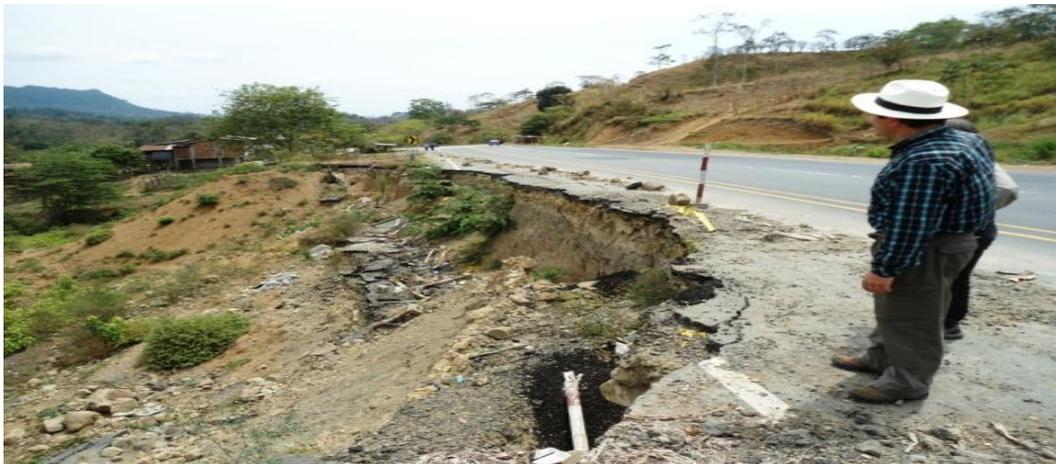
En el invierno del año 2011 se inicia un movimiento de tierra desde el filo del borde externo de la vía en la abscisa 20+500. El movimiento es uno de los típicos encontrados entre los varios problemas estudiados en el presente estudio. Se forman sobre el talud externo de la vía reconformada recientemente por la compañía H y H y sobre la cual se le ha aplicado un pavimento asfáltico en forma provisional.

Foto 9.- Deslizamiento 2B de Pavón, abscisa 20+500.

Se observa como parte del deslizamiento los restos del pavimento asfáltico aplicado provisionalmente en el sitio. A la derecha se observa el cuerpo medio y la pata del deslizamiento, lleno de grietas.

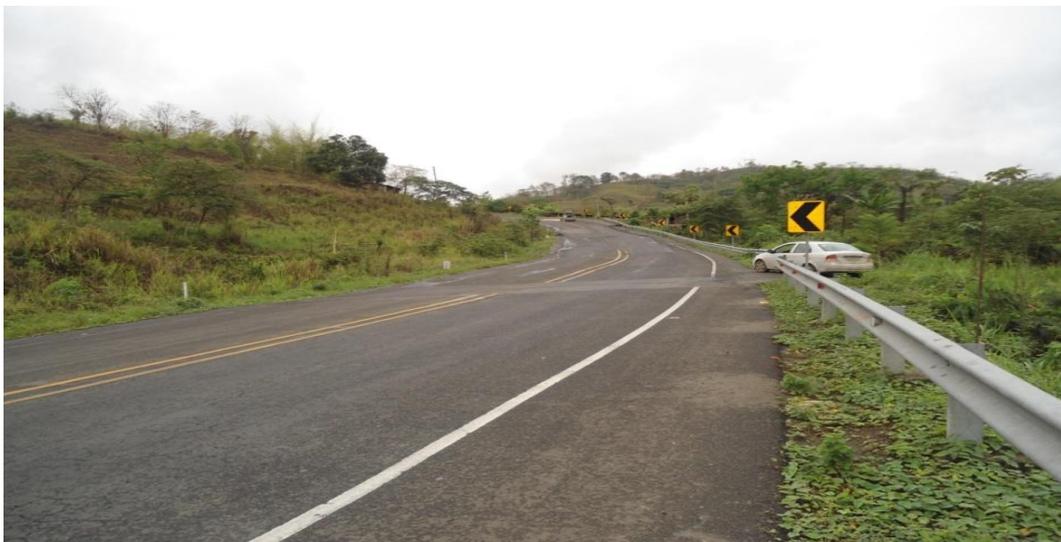
Foto 10.- Vista del deslizamiento en los dos puntos de corte actual a lo largo de la vía.

El punto más norteño se observa a la altura del vehículo blanco y el más sureño se encuentra al extremo de la grieta casi al fondo de la foto. Observar el ligero desnivel de la baranda metálica al lado derecho frente a dicha grieta.

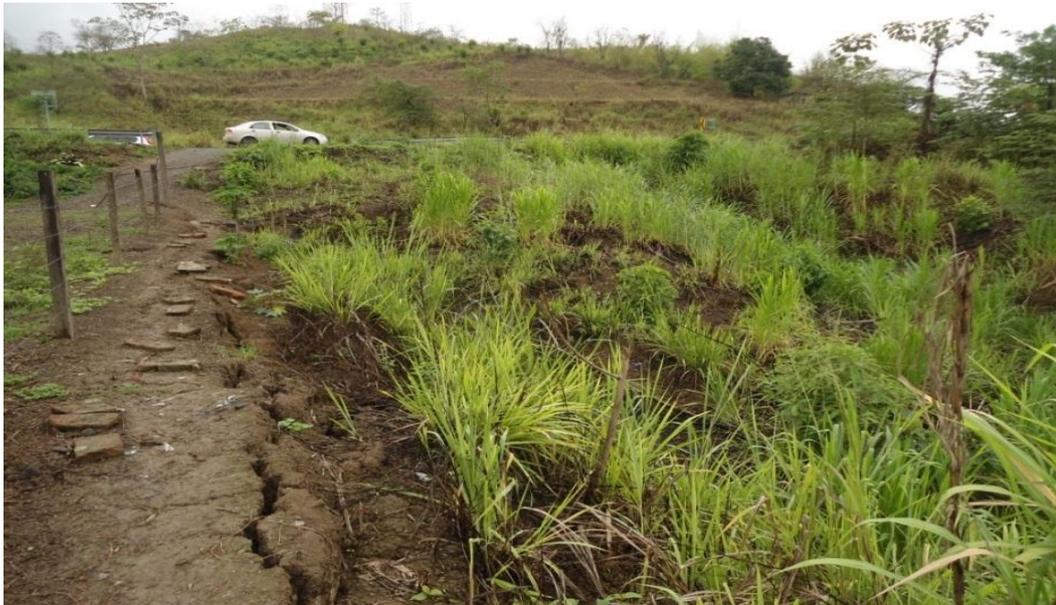
Foto 11.- Vista general del deslizamiento visto desde la "pata"

Queda en el barranco u orilla del río Zapallo que erosiona la base del mismo. En la parte alta se observan 3 niveles de bermas.

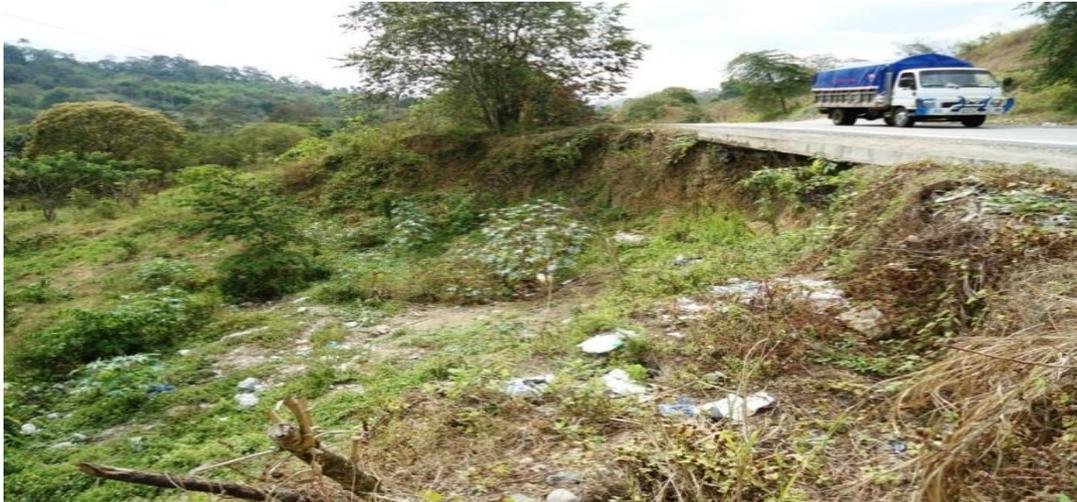
Foto 12.- Abscisa 36+280.

Pequeño deslizamiento en el cual se afecta a la plataforma de la vía creando una cavidad bajo la losa de hormigón.

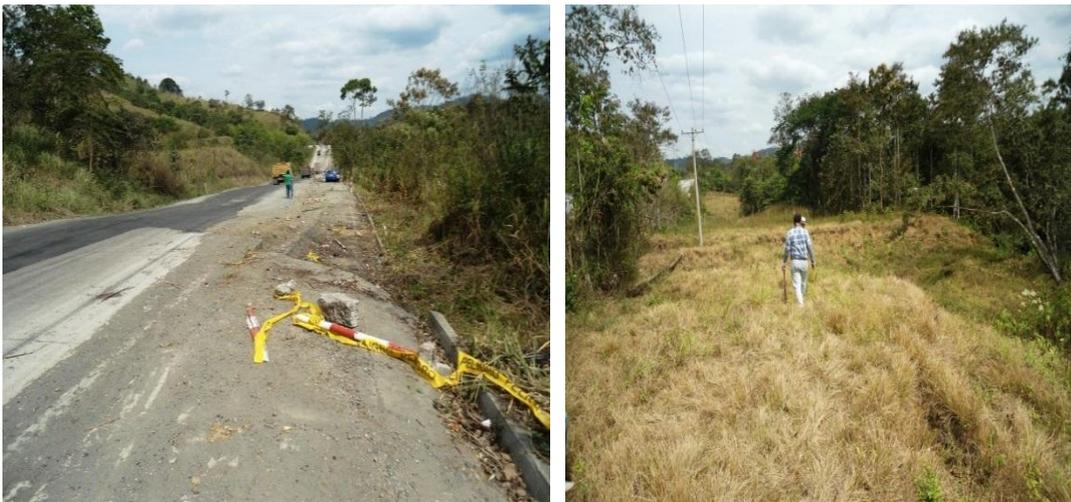
De forma similar a como ocurrió con el deslizamiento anterior, desde pocos años atrás que fue repavimentada la vía y estando ya colocada la losa de hormigón rígido, es probable que ya desde el invierno del año 2.011 haya comenzado el deslizamiento de grandes proporciones que afecta a este tramo de la vía, causado por la escorrentía del agua de lluvias.

Gran deslizamiento que ha roto la plataforma de la vía ya pavimentada con losa de hormigón. A la derecha continuación del deslizamiento en dirección del río.

El deslizamiento tiene una longitud de unos 90 m (en dirección perpendicular a la vía), una anchura sobre la vía de 70 m y su máxima anchura de 110 m.

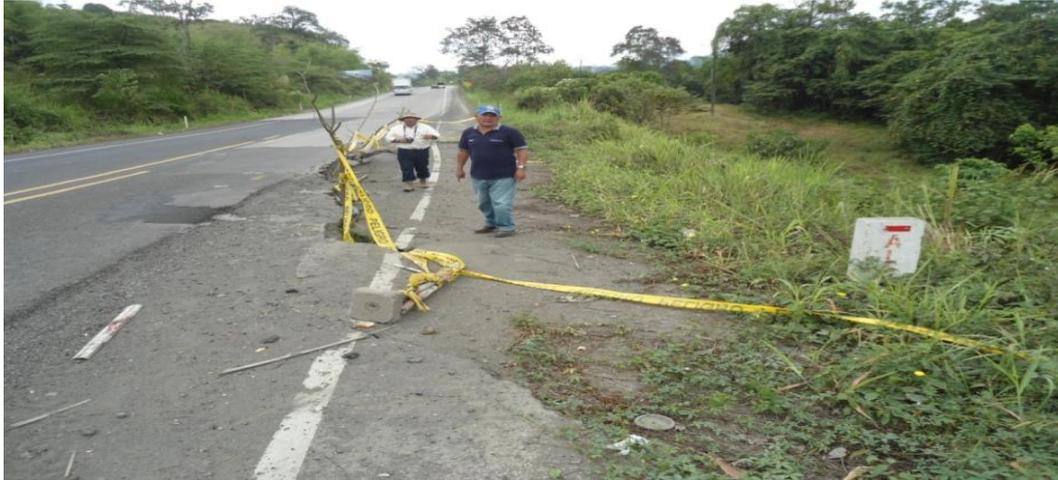
La rotura y hundimiento del pavimento tiene una forma semicircular de unos 15 m de largo (paralelo a la vía) por unos 5 m de ancho, que compromete la estabilidad de medio carril de la vía Chone-Flavio Alfaro (Foto 14).

Foto 14.- Abscisa 36+520. Hundimiento del pavimento en la vía Chone-Flavio Alfaro.

Se trata de un hundimiento-deslizamiento del relleno de la vía alrededor de la boca de salida de la alcantarilla que permite el flujo de un pequeño cauce de un río que solo corre en invierno en presencia de las aguas lluvias.

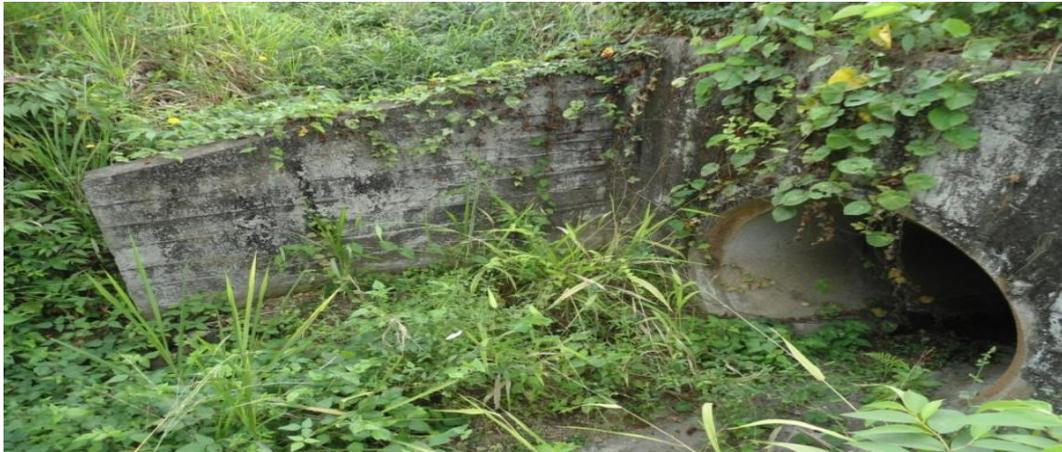
Foto 15.-Entrada de la alcantarilla por donde pasa el cauce de un pequeño río de invierno.

La ubicación de los alerones más bien en posición perpendicular a la vía. Es probable que esta alcantarilla sea insuficiente para los grandes flujos de invierno y que incluso el agua pase por encima de la vía provocando su erosión aguas abajo.

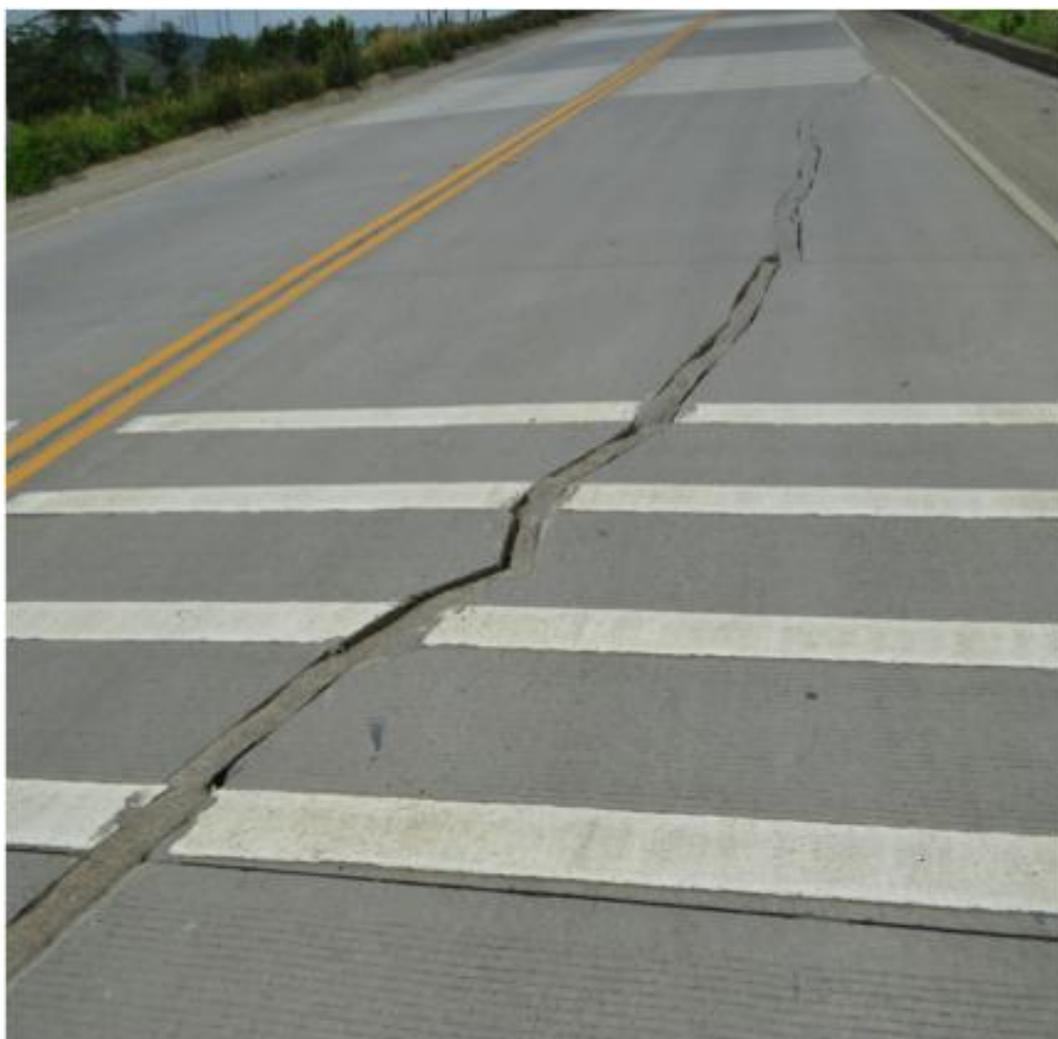
Falla longitudinal.

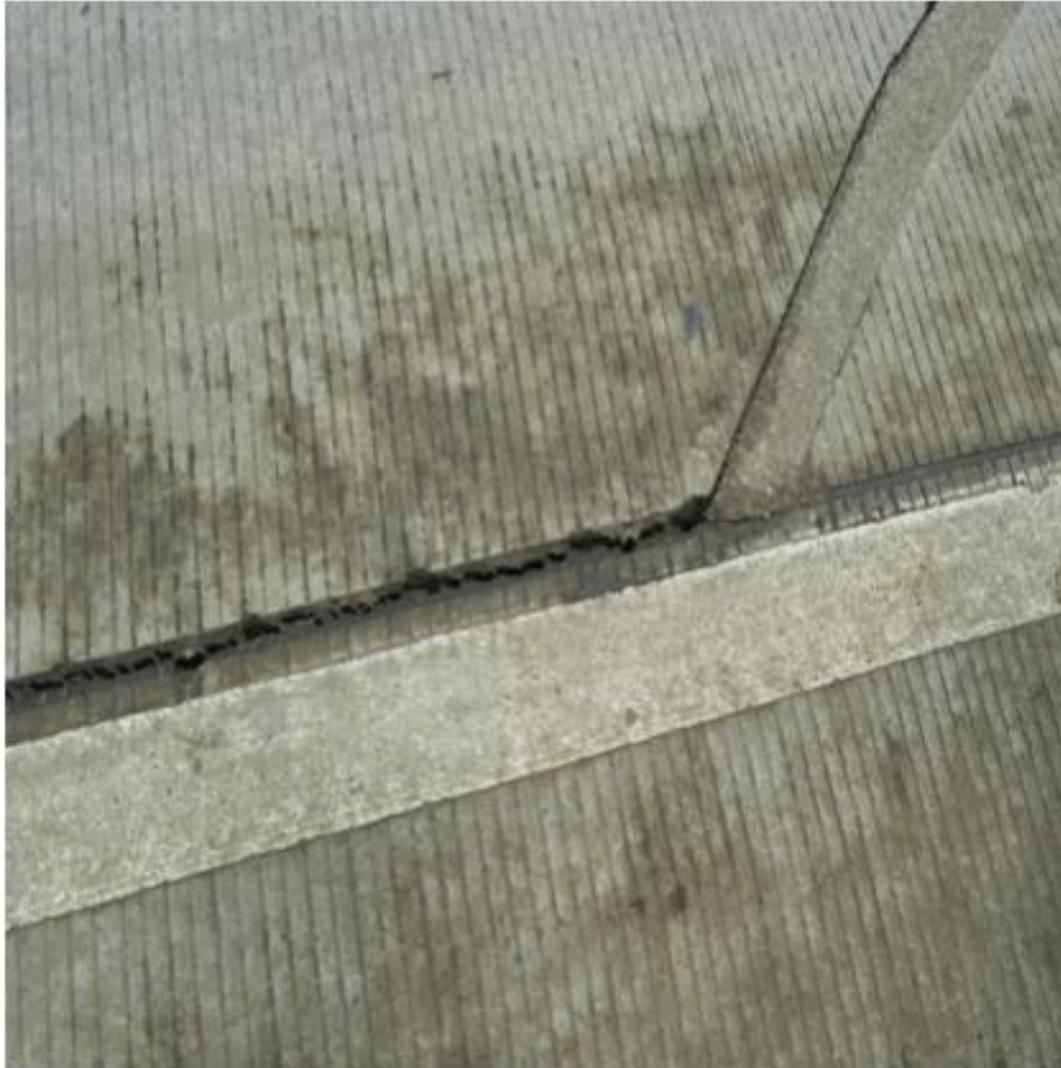
Desnivel a través de la junta.
