**TEMA: PROPUESTA DE REUTILIZACIÓN DE EDIFICIOS ABANDONADOS COMO MÉTODO DE REHABILITACIÓN DEL  
CENTRO HISTÓRICO DE GUAYAQUIL**

TRABAJO DE TITULACIÓN QUE SE PRESENTA COMO REQUISITO PREVIO A OPTAR EL GRADO DE ARQUITECTURA

AUTOR: SEBASTIÁN ESPINOZA CAMACHO

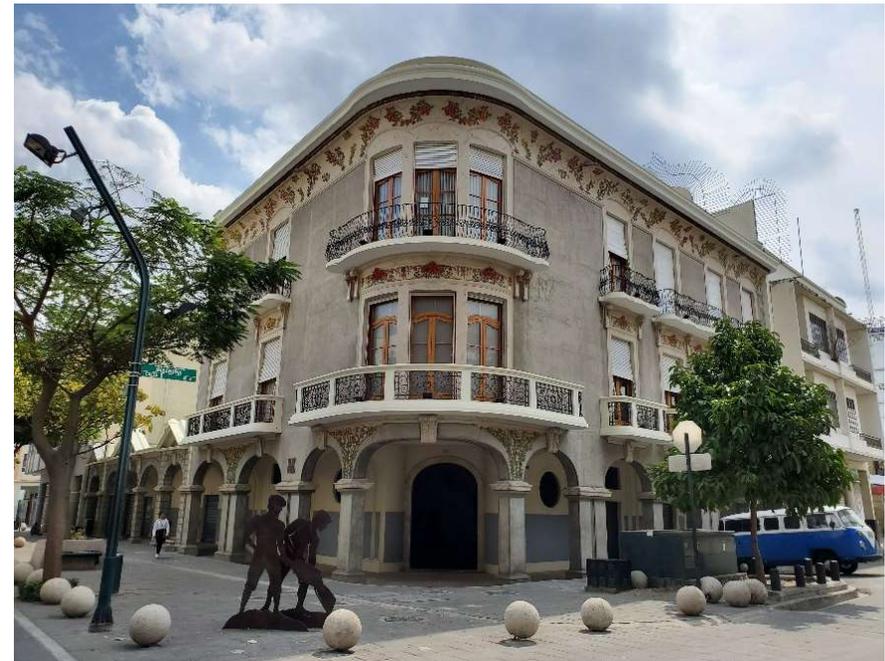
**Imagen 6: Casa Guzmán remodelada, calle Panamá**  
**Fuente: Autor, 2019**

En cuanto a los nuevos proyectos que se están realizando en el sector, vale destacar la regeneración de la antigua casa Guzmán (ver Imagen 6), esquina de Panamá e Imbabura, construida en 1929 por el Arquitecto italiano Francesco Maccaferri, que será convertida en el Museo Nacional del Cacao.

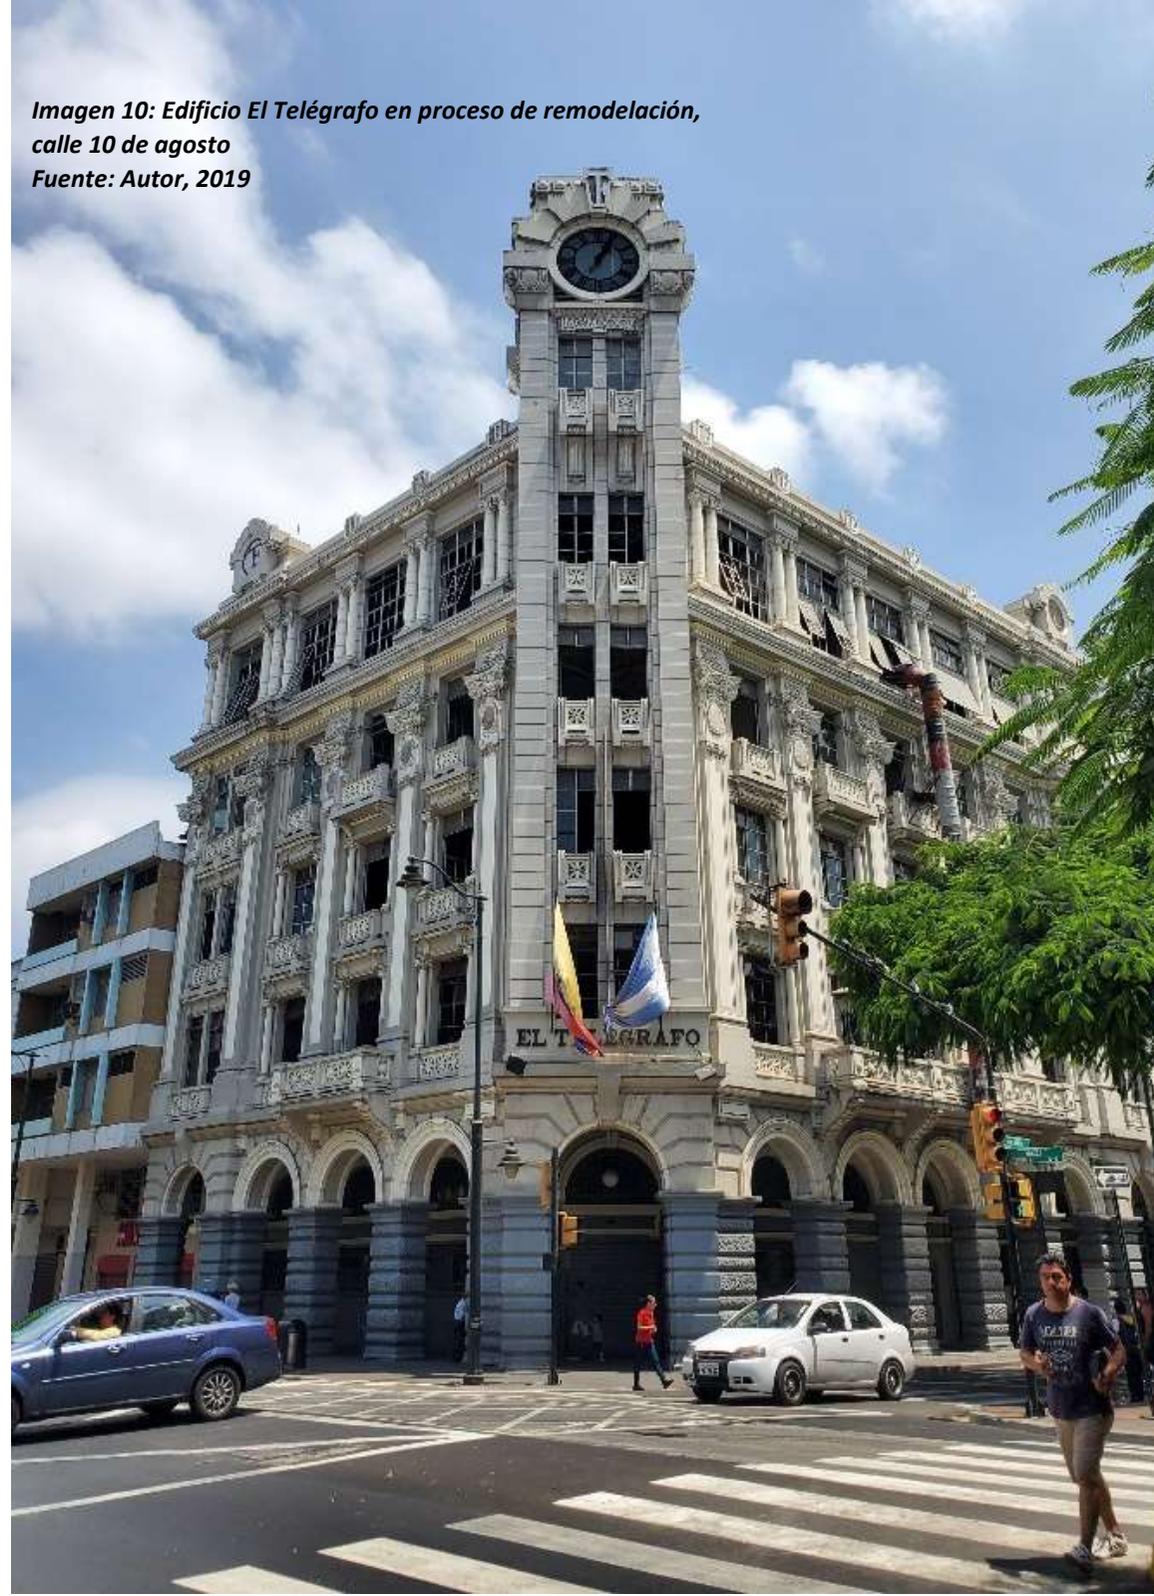
**Imagen 10: Edificio El Telégrafo en proceso de remodelación, calle 10 de agosto**  
**Fuente: Autor, 2019**

En el caso del Edificio El Telégrafo (ver Imagen 10), aún en construcción, los trabajos consisten en disminuir las cargas muertas, para alivianar el peso de la estructura. El presupuesto de obra civil es de 1,6 millones de dólares (Universidad de las Artes, 2015). Este edificio será la matriz de la Universidad, en la que funcionará el rectorado, vicerrectorado, secretaria académica y otros departamentos administrativos de la Universidad. El edificio fue inaugurado en 1924 como sede del Diario El Telégrafo.

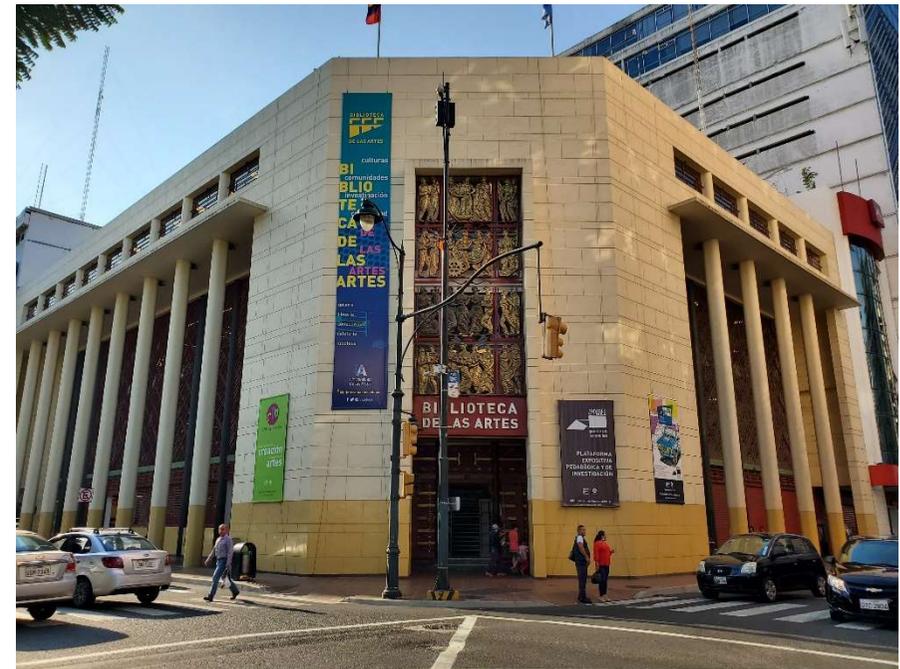
**Imagen 11: Edificio del antiguo Banco de Descuento remodelado, calle Pichincha**

El edificio del Banco de Descuento (ver Imagen 11), con 5,299 m<sup>2</sup> de construcción, es el que se encontraba en mejor estado. El presupuesto de obra civil fue de 2,17 millones de dólares (Universidad de las Artes, 2015). En este ya se encuentra funcionando la Biblioteca de las Artes de la Universidad. El edificio fue originalmente construido en 1954 por el arquitecto checoslovaco Karl Kohn Kagan. En este funcionó el Banco de Descuento, que fue liquidado en 1985 por orden de la Superintendencia de Bancos y pasó a ser ocupado por la Superintendencia de Compañías.

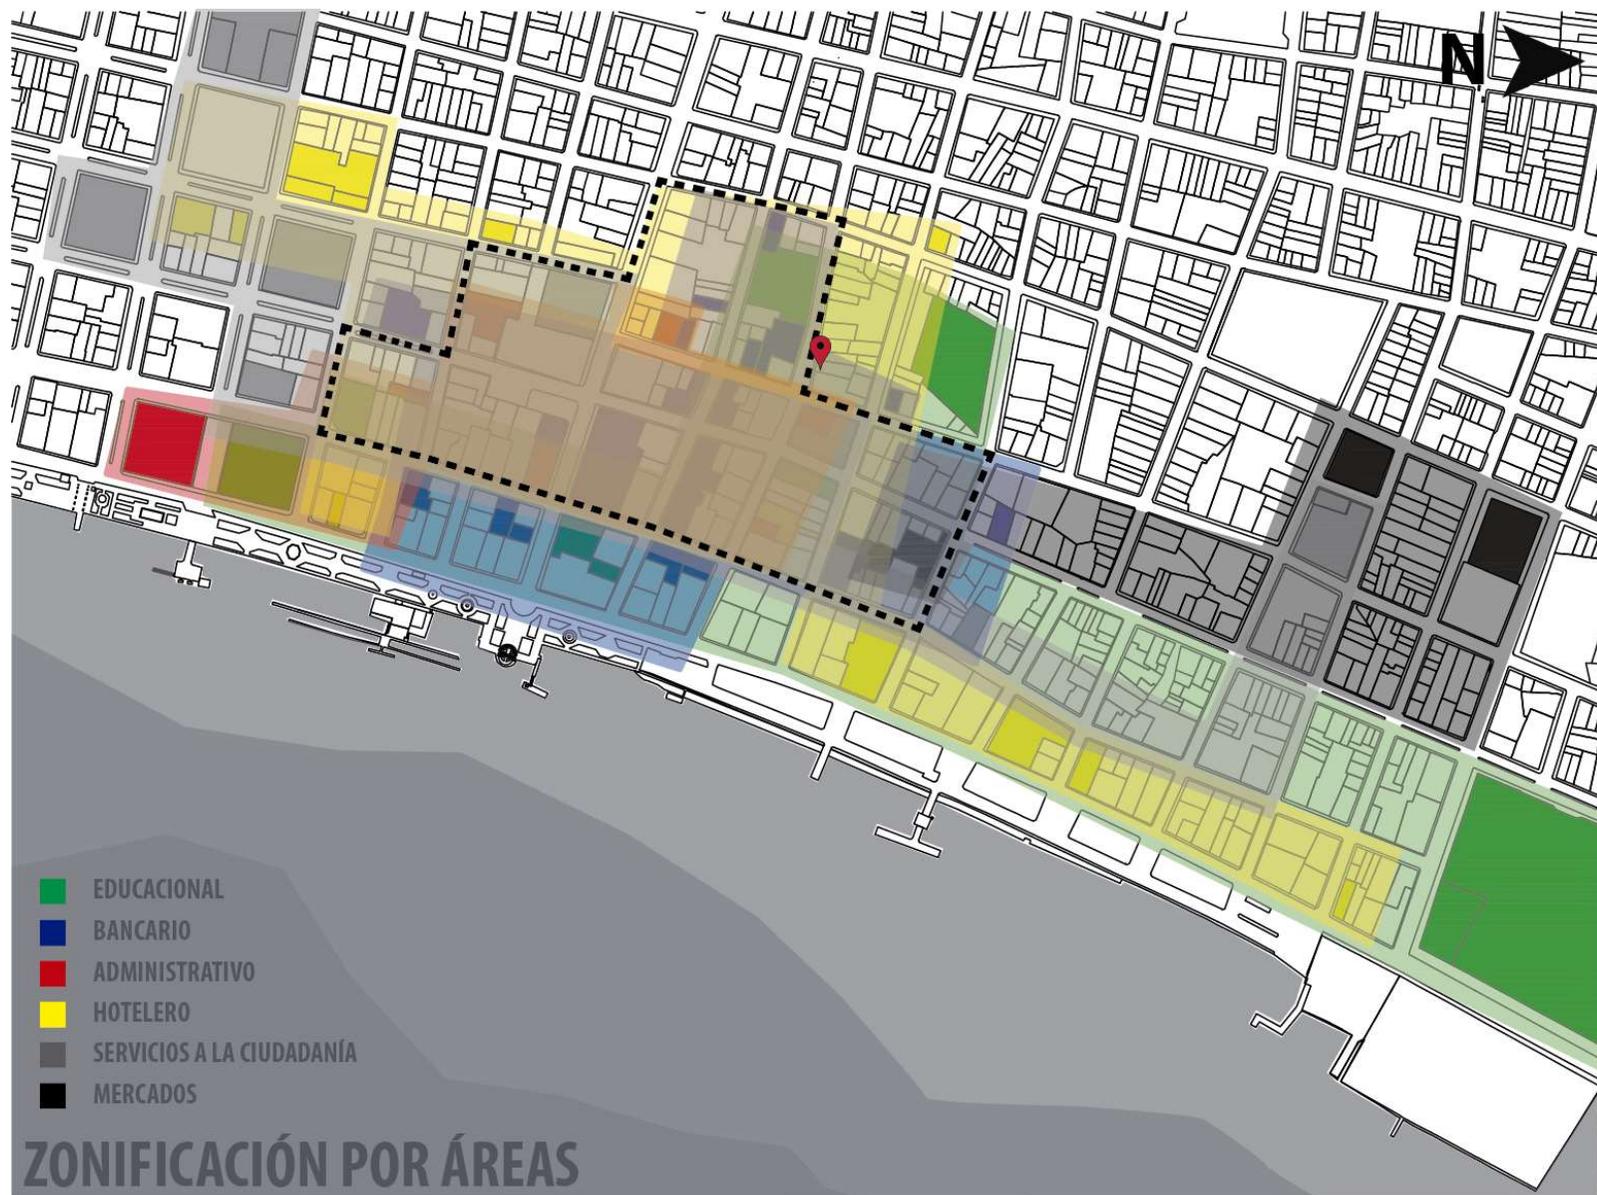
*Imagen 82: Zonificación por uso de áreas*  
*Fuente: Autor*

En la Imagen 82, podemos apreciar la superposición de los sectores por colores. Esto nos permitirá definir el área con mayor influencia, que es el espacio comprendido dentro del área marcada con la línea punteada color negro.

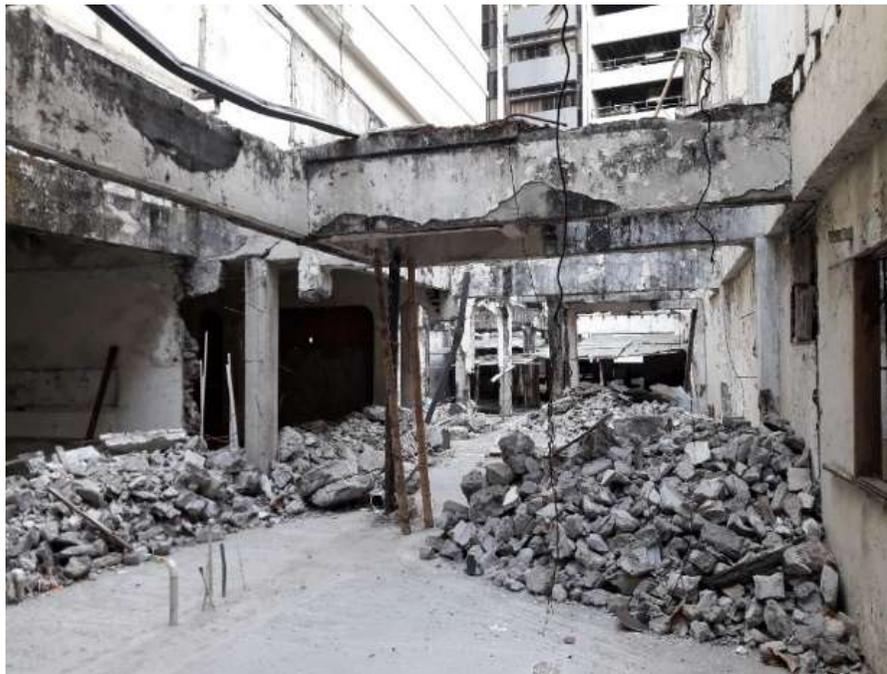
**Imagen 91: Vista interior del edificio desde el primer piso alto**  
**Fuente: Autor, 2018**

En cuanto a su interior, la infraestructura ha sido parcialmente demolida por razones no especificadas. Se ha podido suponer que la estructura era mixta, utilizando ambas, hormigón armado y madera. Las vigas y columnas originales fueron realizadas en hormigón armado, pero en las paredes perimetrales han quedado marcas que demuestran que la estructura soportante de los entresijos fue construida en madera y posteriormente demolida. Actualmente cuenta con su cimentación original, columnas de planta baja, vigas y losa de planta baja, columnas de primer piso alto. La losa de segundo nivel, columnas del segundo piso alto y vigas de cubierta han sido demolidas.

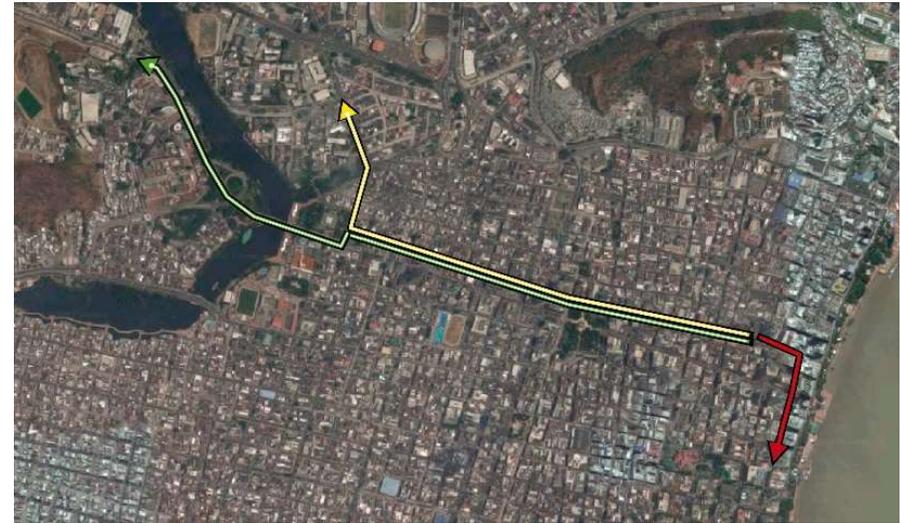
**Imagen 96: Ruta con flecha roja (Universidad de las Artes), flecha amarilla (Universidad de Guayaquil), flecha verde (Universidad Católica)**  
**Fuente: Google Maps**

A continuación, se señalan las distancias existentes entre el edificio escogido y varias instituciones de educación superior en la ciudad, como se demuestra en la Imagen 96. A 9 km de distancia entre el edificio escogido y la Universidad Espíritu Santo. A 3 km de distancia entre el edificio escogido y la Universidad Católica de Santiago de Guayaquil (flecha verde). A 2 km de distancia entre el edificio escogido y la Universidad de Guayaquil (flecha amarilla). A 500 mt de distancia entre el edificio escogido y la Universidad de las Artes (flecha roja). A 80 mt de distancia entre el edificio escogido y el Instituto Tecnológico Bolivariano (ITB). En frente de la edificación elegida se encuentra ubicada la Facultad de Jurisprudencia de la Universidad de Guayaquil, utilizando el antiguo edificio de lo que fue el Colegio María Auxiliadora. Todas estas distancias son relativamente cortas y de fácil acceso en transportación pública.

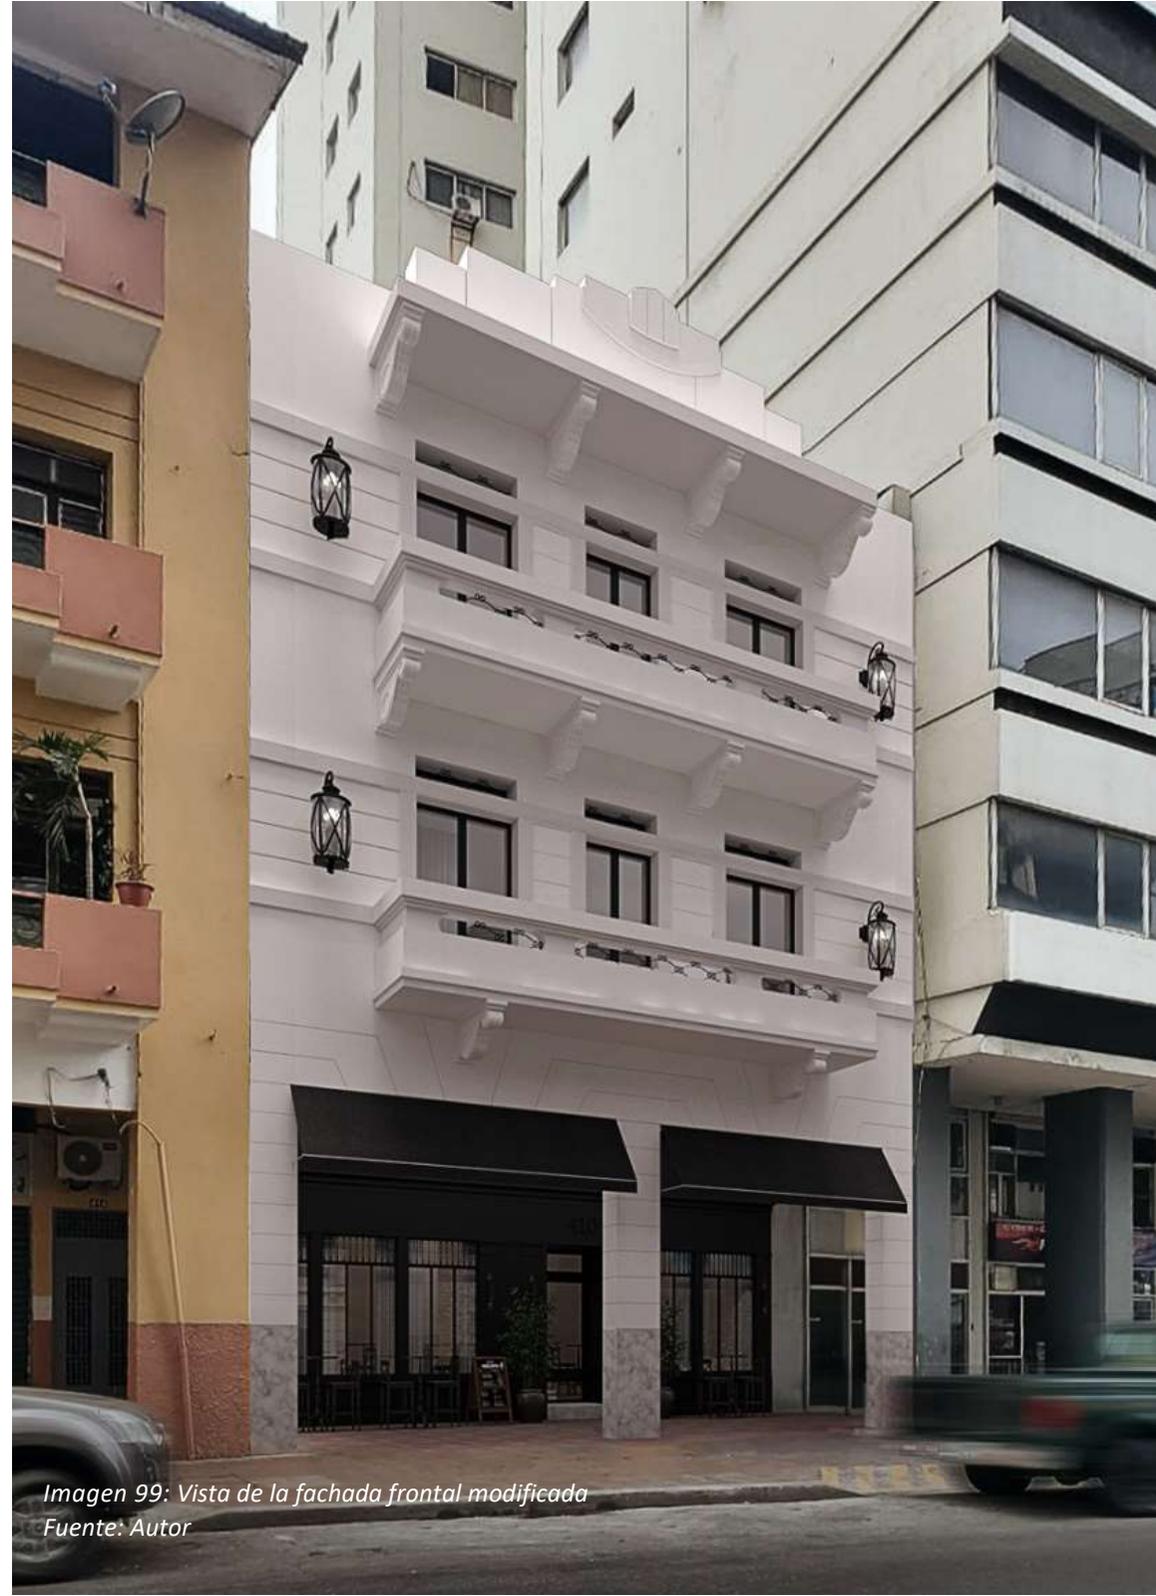
*Imagen 99: Vista de la fachada frontal modificada  
Fuente: Autor*

La puerta de ingreso divide en dos a la fachada, como se aprecia en la Imagen 100. Al lado izquierdo de la puerta corresponde al restaurante, el cual posee tres boquetes de ventanas con vista a la acera de la calle Víctor Manuel Rendón. Hacia el lado derecho de la puerta corresponde a la recepción, teniendo a su vez, dos boquetes de ventanas con vista a la acera y a la calle. Bajo y sobre las ventanas se ha colocado rejas simulando balaustres, típicos de la arquitectura colonial del Guayaquil del siglo XIX, con la intención de mantener una estética ecléctica pero apegada a la arquitectura tradicional.

Los ventanales se encuentran enmarcados por pilastras de estilo neoclásico en las que se han incorporado apliques de luz de doble punto para remarcarlas. Todos estos elementos mencionados previamente son ingeniosamente pintados en color grafito con el objetivo de atraer la mirada del transeúnte. Finalmente, se han ubicado mesas y bancas altas en las afueras del edificio, promoviendo el uso de los espacios públicos e invitando al peatón a ser parte del proyecto.

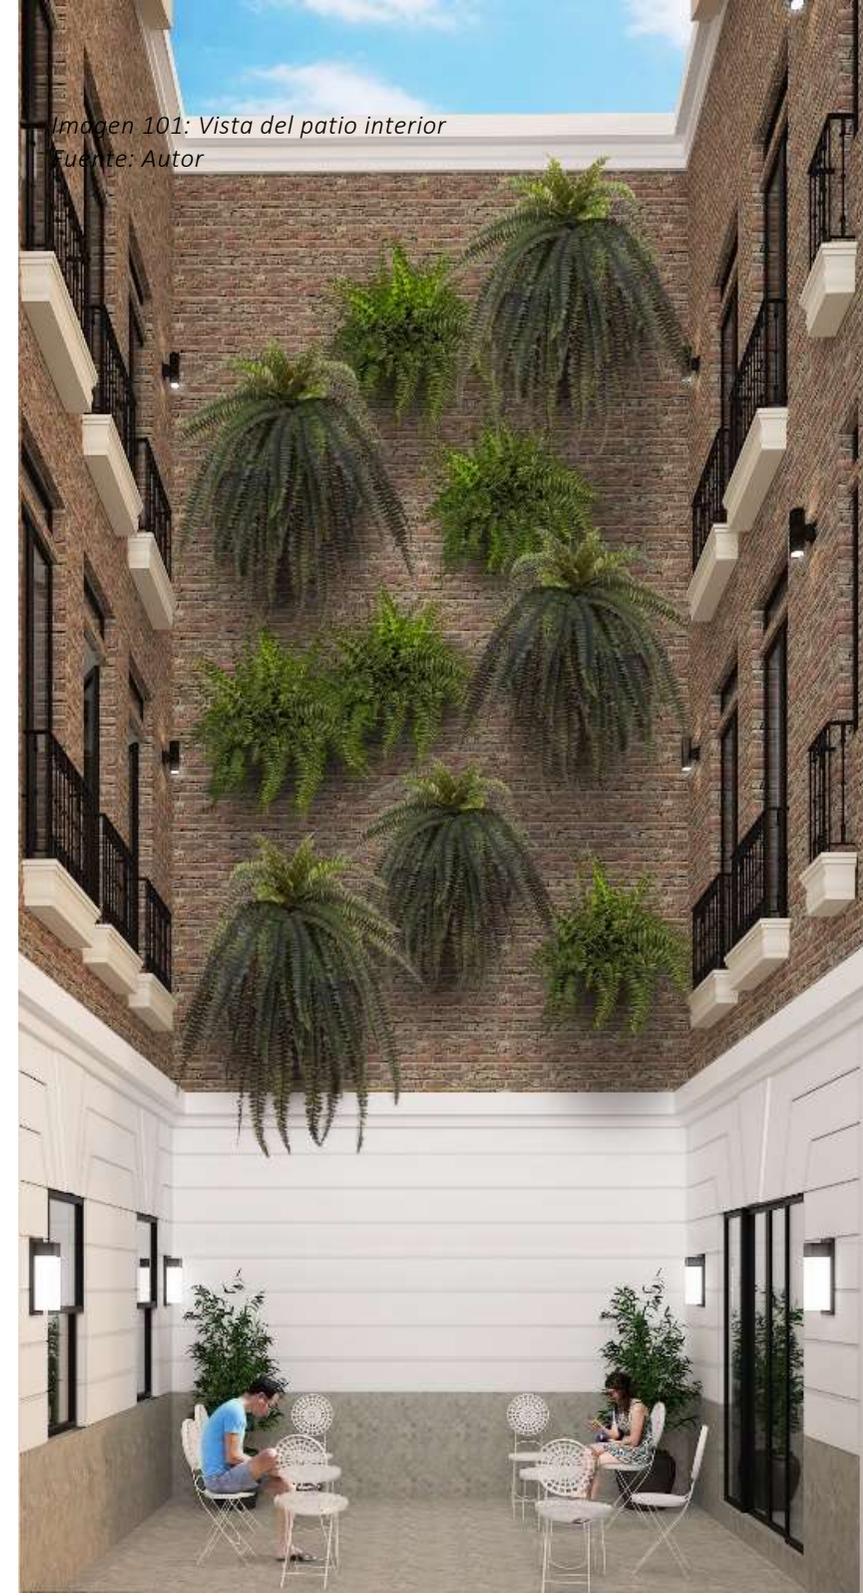
*Imagen 101: Vista del patio interior*  
*Fuente: Autor*

En cuanto al interior del edificio, se ha propuesto el uso de colores claros y espacios que tengan vista, ya sea a la calle o a los dos patios interiores que posee el edificio. En la Imagen 101 se aprecia el patio interior al que los estudiantes tienen acceso. La fachada del primer nivel en color blanco pergamino con rayas, simulando a la fachada frontal, contrasta con el ladrillo marrón que recubre la fachada del segundo y el tercer nivel. Este contraste de materiales y texturas está delimitado por una moldura, que se repite en la parte superior de la fachada. El piso y la rastrera alta, a manera de zócalo, están recubiertas con mosaicos de Travertino. Los balcones fabricados en hierro negro simulan balaustres, al igual que las rejas de la fachada bajo el soportal, manteniendo un lenguaje arquitectónico entre los elementos ornamentales del edificio. Estos balcones reposan sobre molduras blancas, que resaltan ante el color marrón del ladrillo.

La creación de estos patios interiores ha sido con la intención de que las habitaciones tengan vista a espacios armoniosos. El incorporar los balcones, permite que los usuarios se sientan identificados con el patio y lo utilicen desde los niveles superiores. Sería una situación distinta si se hubiese dispuesto de ventanas, ya que, a través de esta, el usuario se vuelve un espectador del patio. En contraparte, a través del balcón, el usuario se hace participe de este.

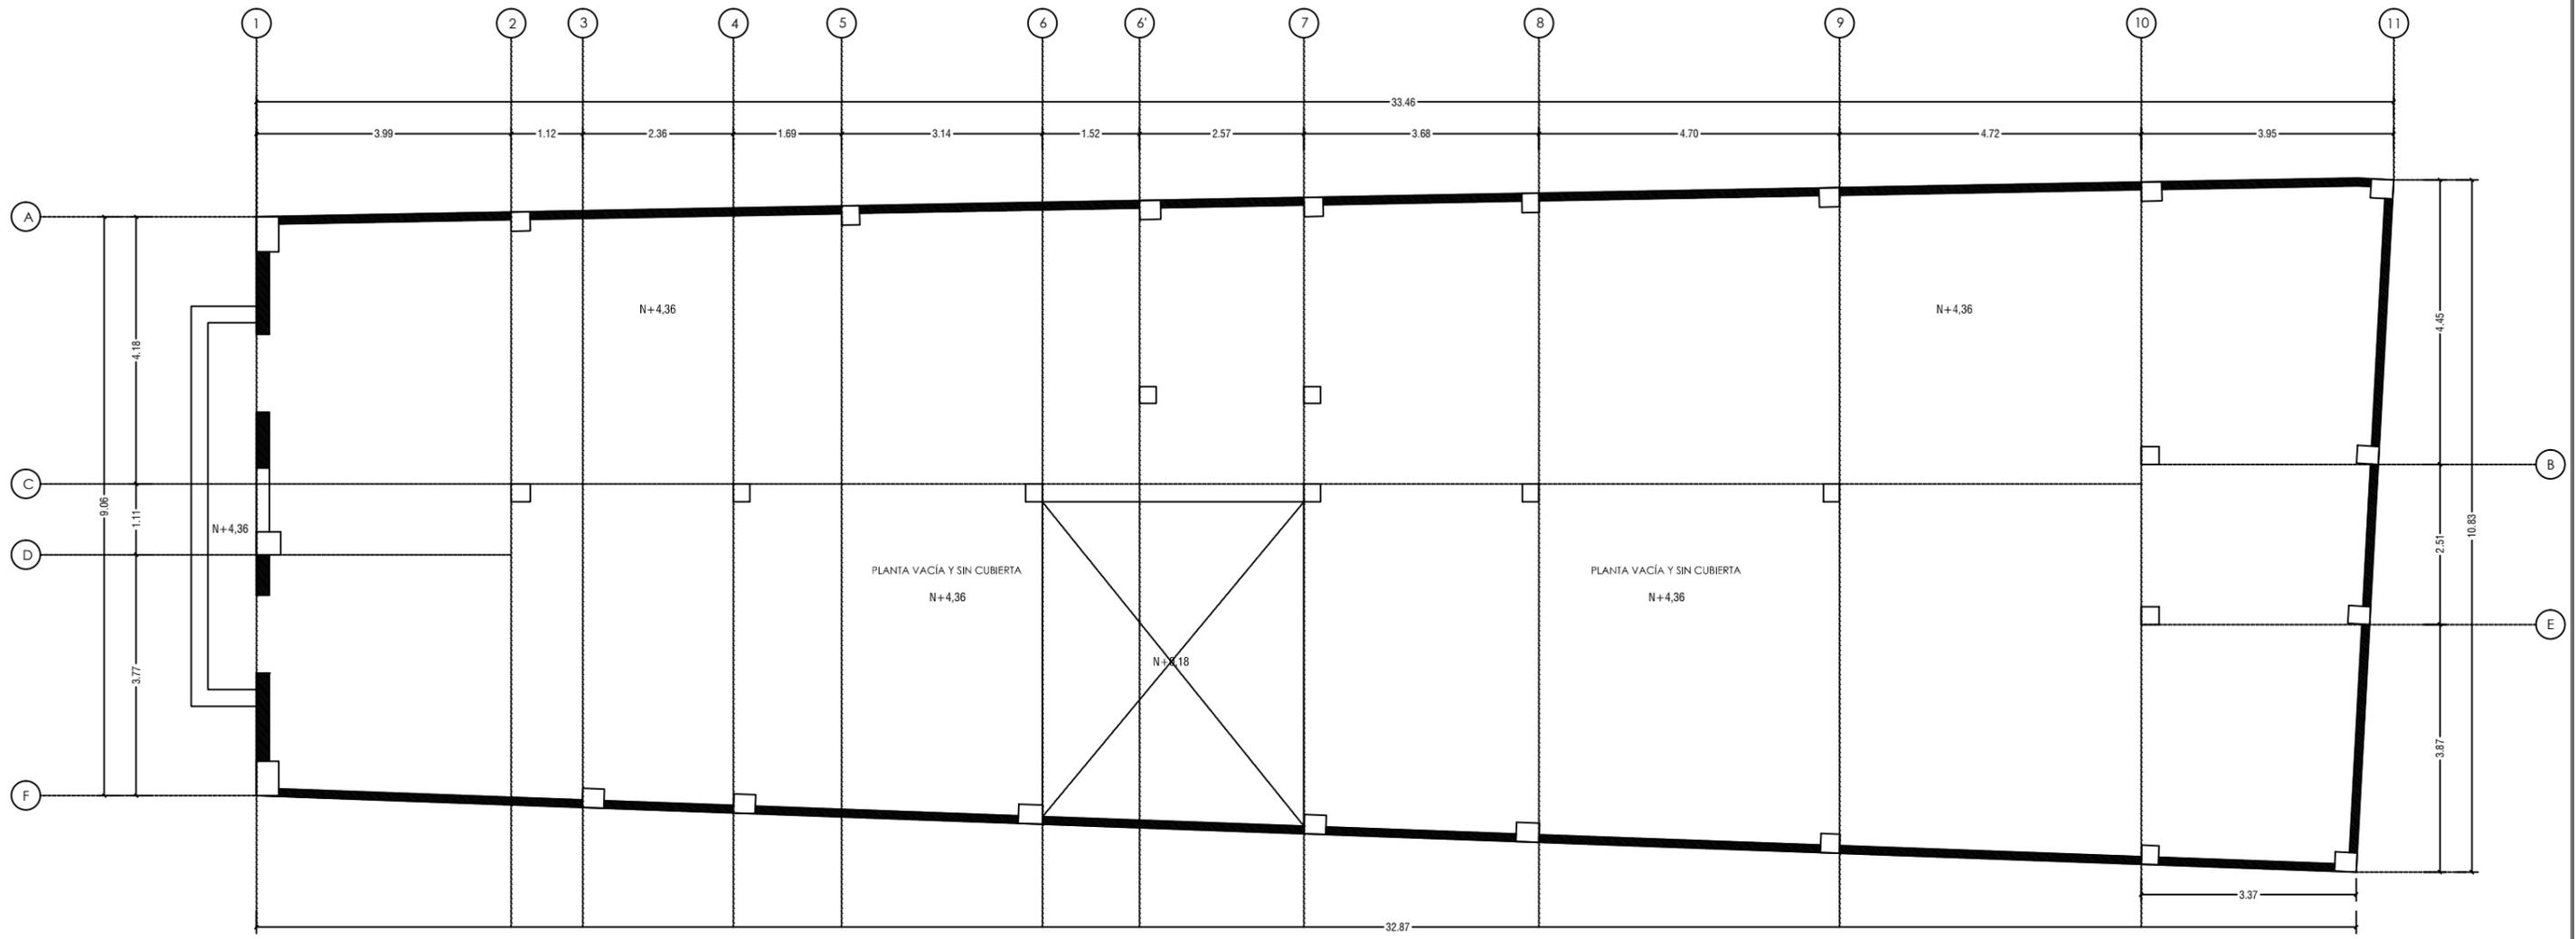
OBRA: <b>RESIDENCIA ESTUDIANTIL</b>	FECHA: <b>MARZO 2020</b>	<b>L - 4</b> SEGUNDO NIVEL ALTO ESC: 1 : 100
CONTIENE: <b>LEVANTAMIENTO ARQUITECTÓNICO</b>	DISEÑO ARQUITECTÓNICO: <b>SEBASTIÁN ESPINOZA</b>
