**UNIVERSIDAD DE ESPECIALIDADES ESPÍRITU
SANTO
FACULTAD DE ARQUITECTURA
ESCUELA De INGENIERÍA CIVIL**

**INVESTIGACIÓN DE LOS FACTORES QUE INCIDEN EN LAS FALLAS
ENCONTRADAS EN LAS VÍAS DE PAVIMENTO RÍGIDO
CONSTRUIDAS EN LA PROVINCIA DE MANABÍ.**

**TRABAJO DE INVESTIGACIÓN QUE SE PRESENTA COMO
REQUISITO PARA EL TÍTULO DE INGENIERO CIVIL**

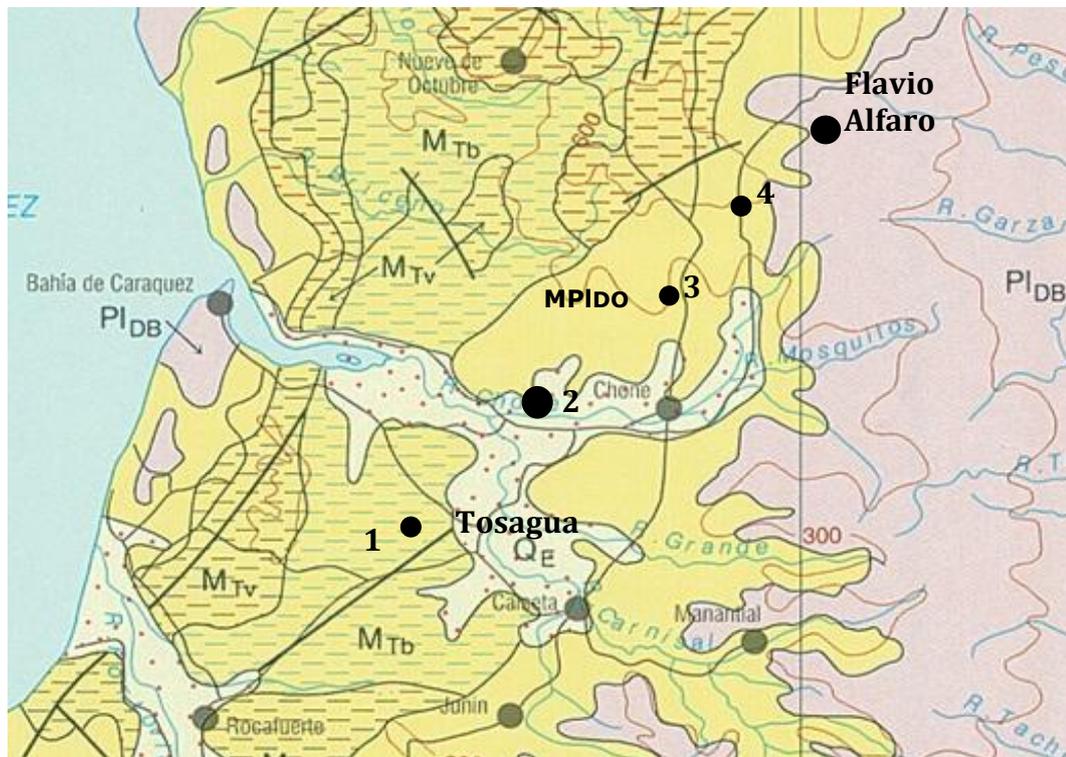
Figura N° 4.- mapa geológico y localización de los puntos inestables de la vía Rocafuerte – Chone - Flavio Alfaro.

En la Fig. 4 se encuentra la localización de los 4 puntos encontrados como puntos inestables en el terreno. Esta ubicación se la hace sobre el Mapa Geológico del Ecuador a escala 1: 1'000.000.

El punto 1 (Junco) se encuentra sobre estratos antiguos arcillosos de la Cuenca Manabí conformados por la Formación Tosagua (edad Mioceno Inferior a Medio). Los puntos 2 a 4 se encuentran sobre la formación arcillosa Onzole más joven que la anterior (edad Plioceno). Ambas formaciones son depósitos marinos que forman parte del relleno de la Cuenca de Manabí.
